Sternwarte, Eigenbau Anfang der 1980er Jahre

Zustand 22.2.2020

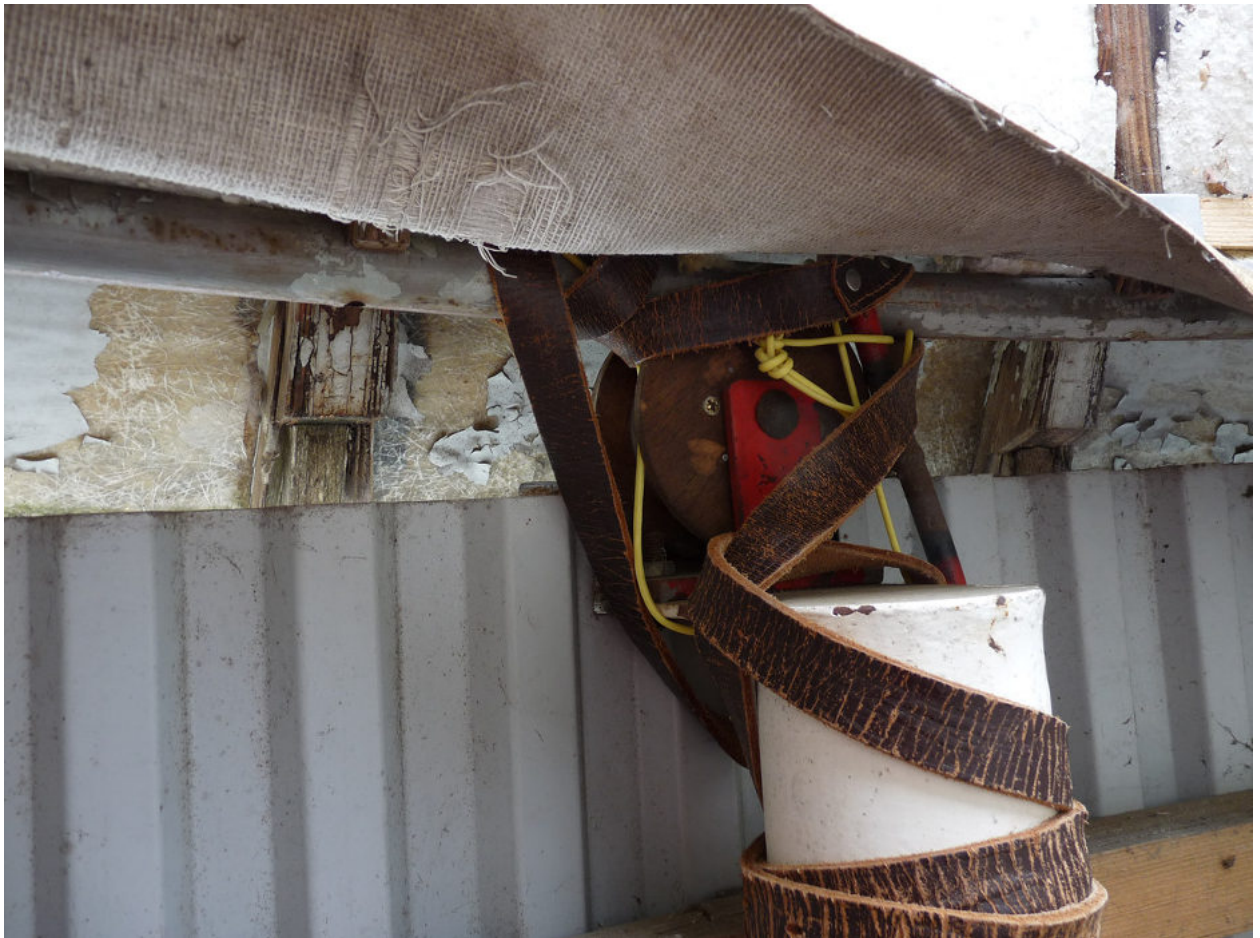
3 Laufrollen (einst mit Fahrradschlauch bezogen für ruhigen Lauf) mit Lederriemen gesichert wegen Orkanwarnungen im Februar 2020.

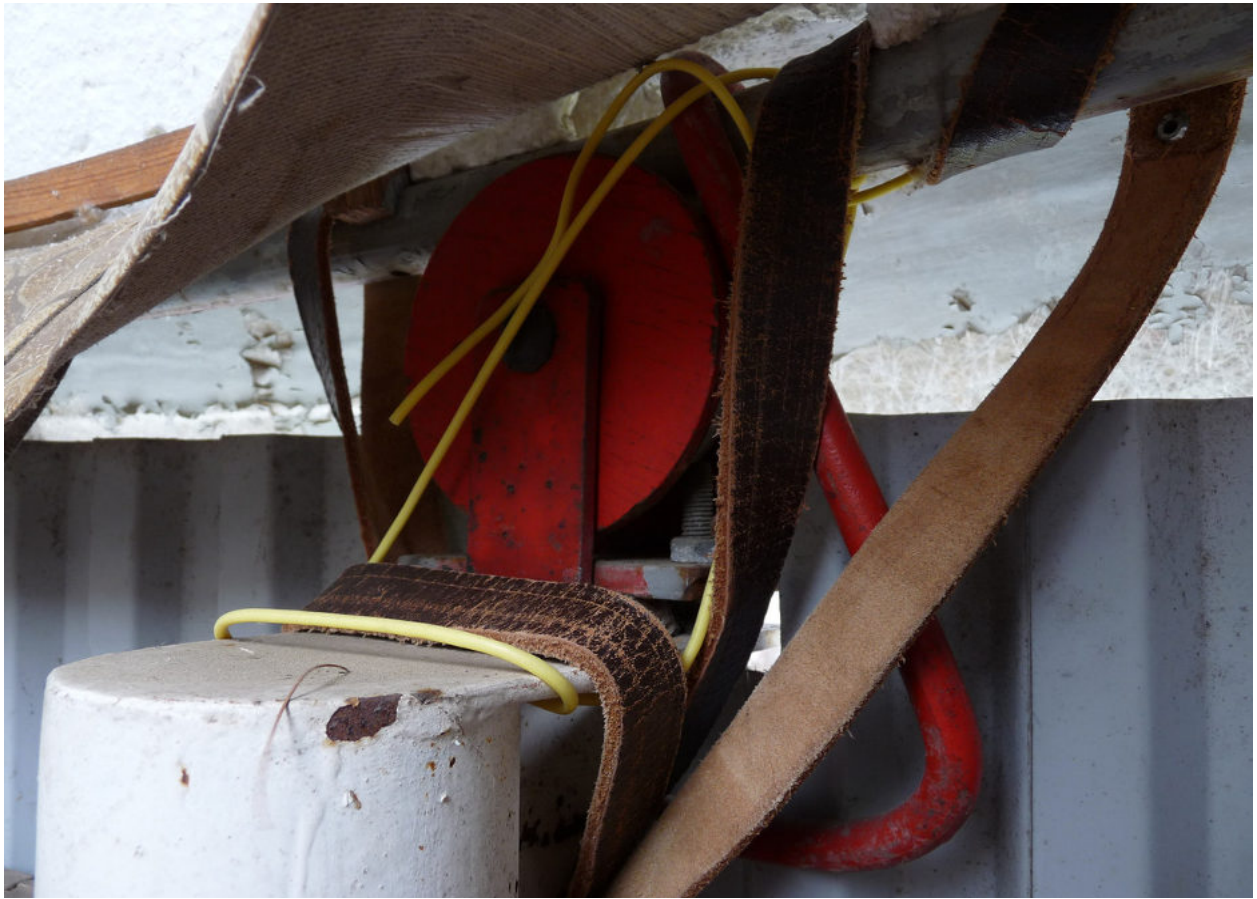
Die roten „Sturmhaken“ bieten aufgrund der Schräge in der Standsäule keinen Schutz. Die Kuppel war bei einem Gewitter schon einmal abgehoben und stand an 2 Rollen daneben.

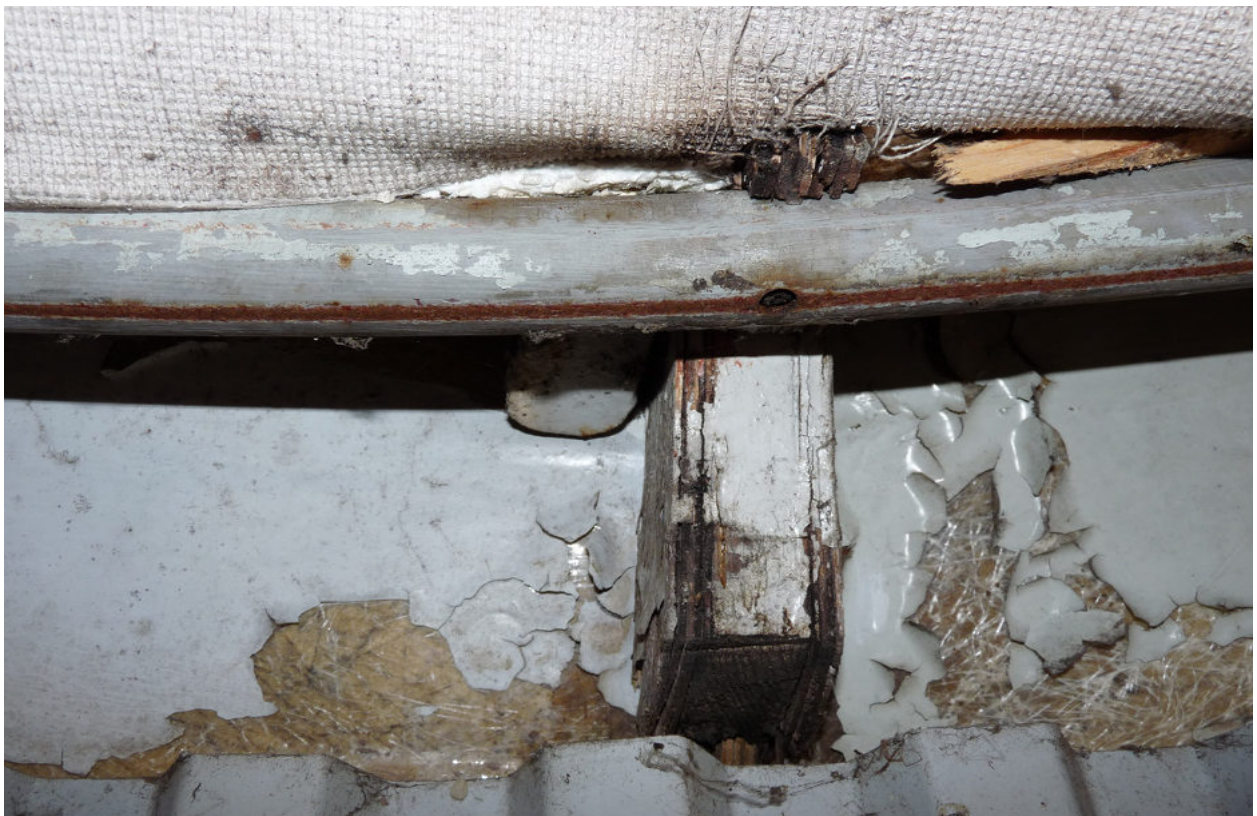
Am unteren Rand der Kuppel zeigt sich innen beginnende Verrottung.

Deutliche Abwitterung auf der südlichen Außenseite.

Hier genügt ein neuer Anstrich nicht mehr. Schon vor Jahren wurde immer wieder geschliffen und Epoxidharz gespachtelt.

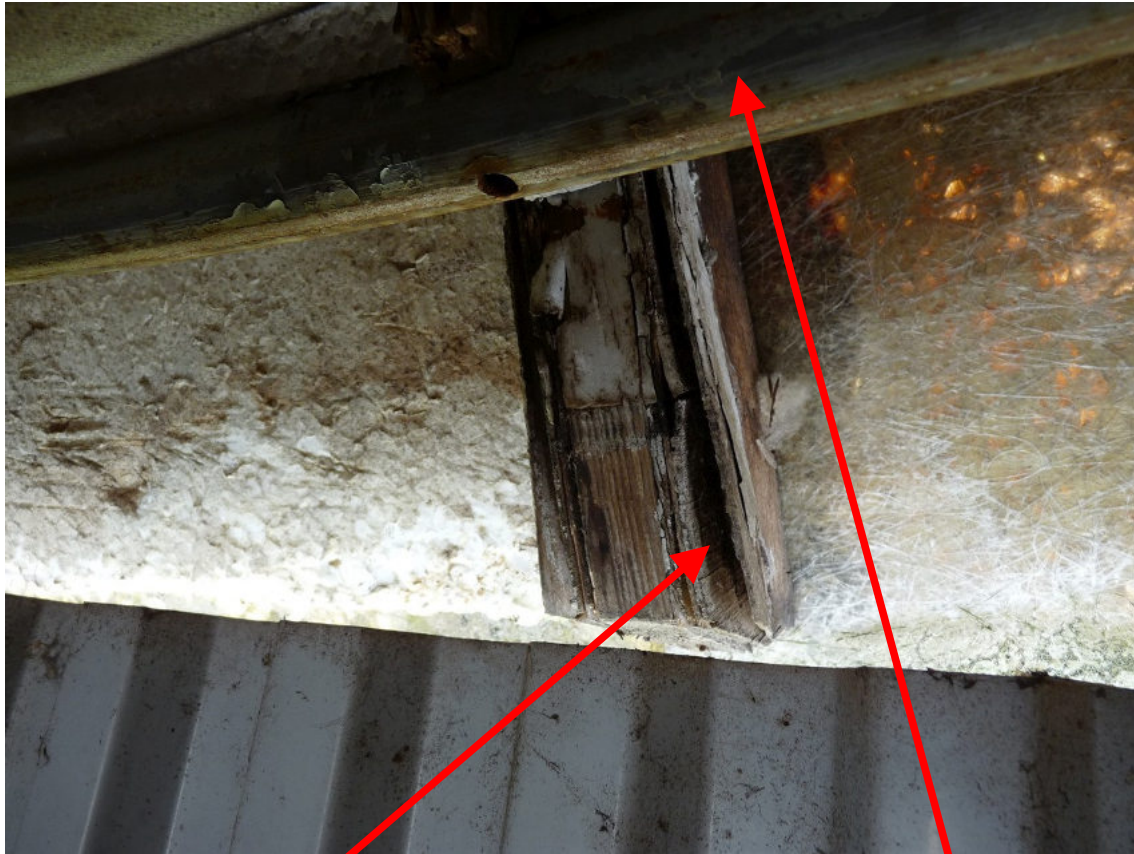
Sperrholz aufgeweicht, gespalten und verrottet

Umlaufendes Stahlrohr (Grundform)

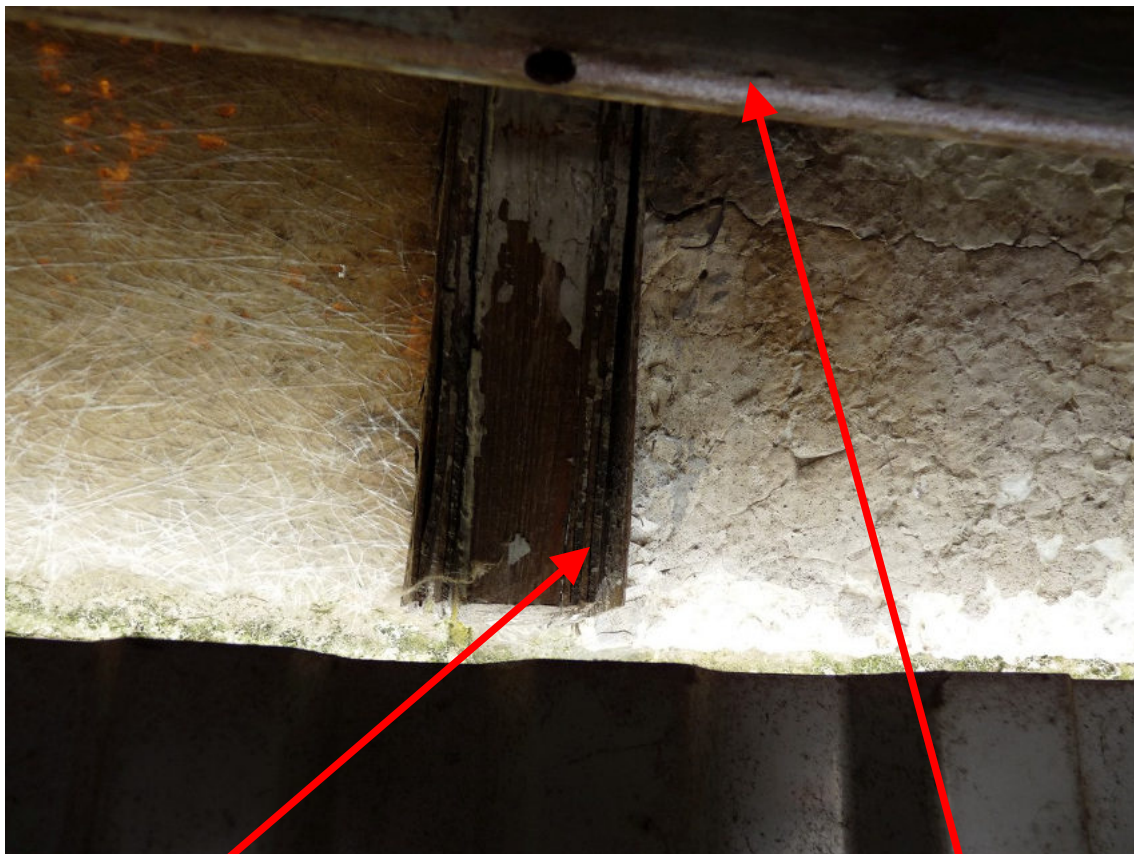
Sperrholz aufgeweicht, gespalten und verrottet

Umlaufendes Stahlrohr (Grundform)

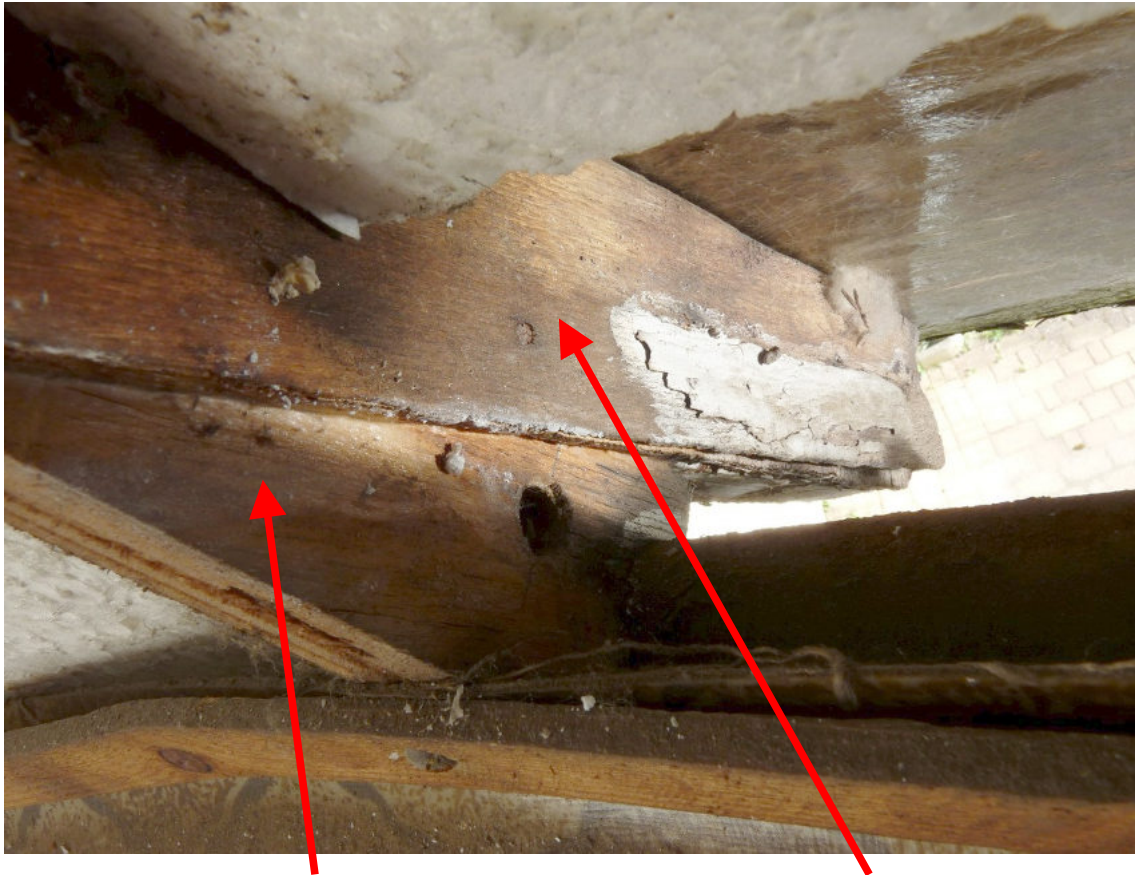
Die formgebenden Spanten beginnen erst oberhalb des umlaufenden Stahlrohres und sind offenbar noch weitgehend ok.

Die unten verrotteten Auskragungen sind separat an den Spanten angesetzt und hoffentlich leicht austauschbar.
