Sternwarte, Eigenbau Anfang der 1980er Jahre

Zustand 22.2.2020

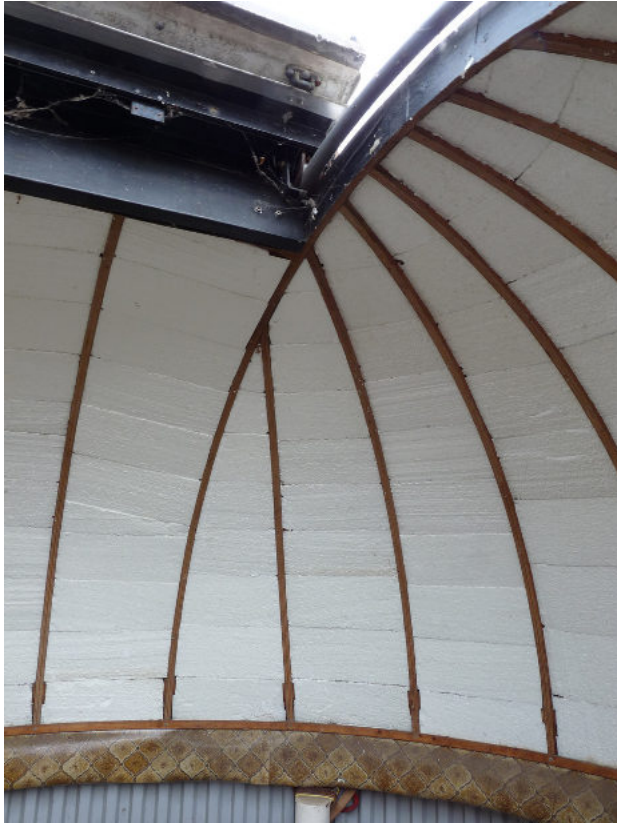
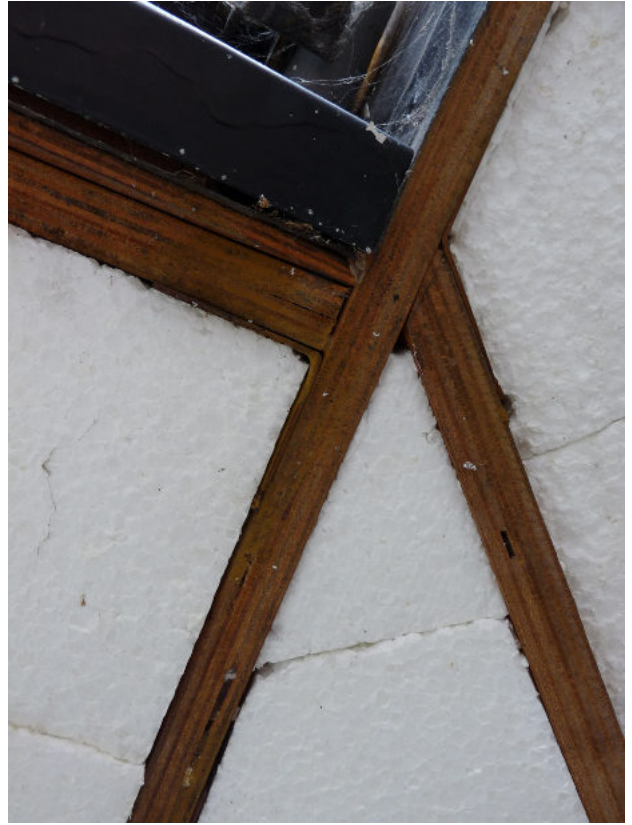
3 Laufrollen (einst mit Fahrradschlauch bezogen für ruhigen Lauf) mit Lederriemen gesichert wegen Orkanwarnungen im Februar 2020.

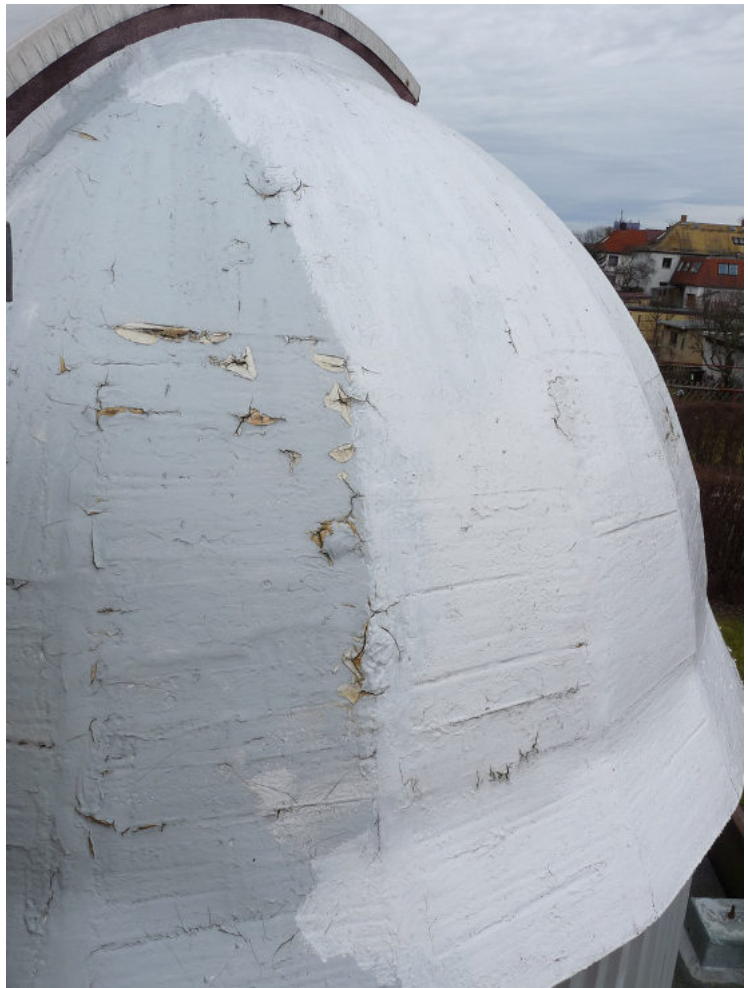
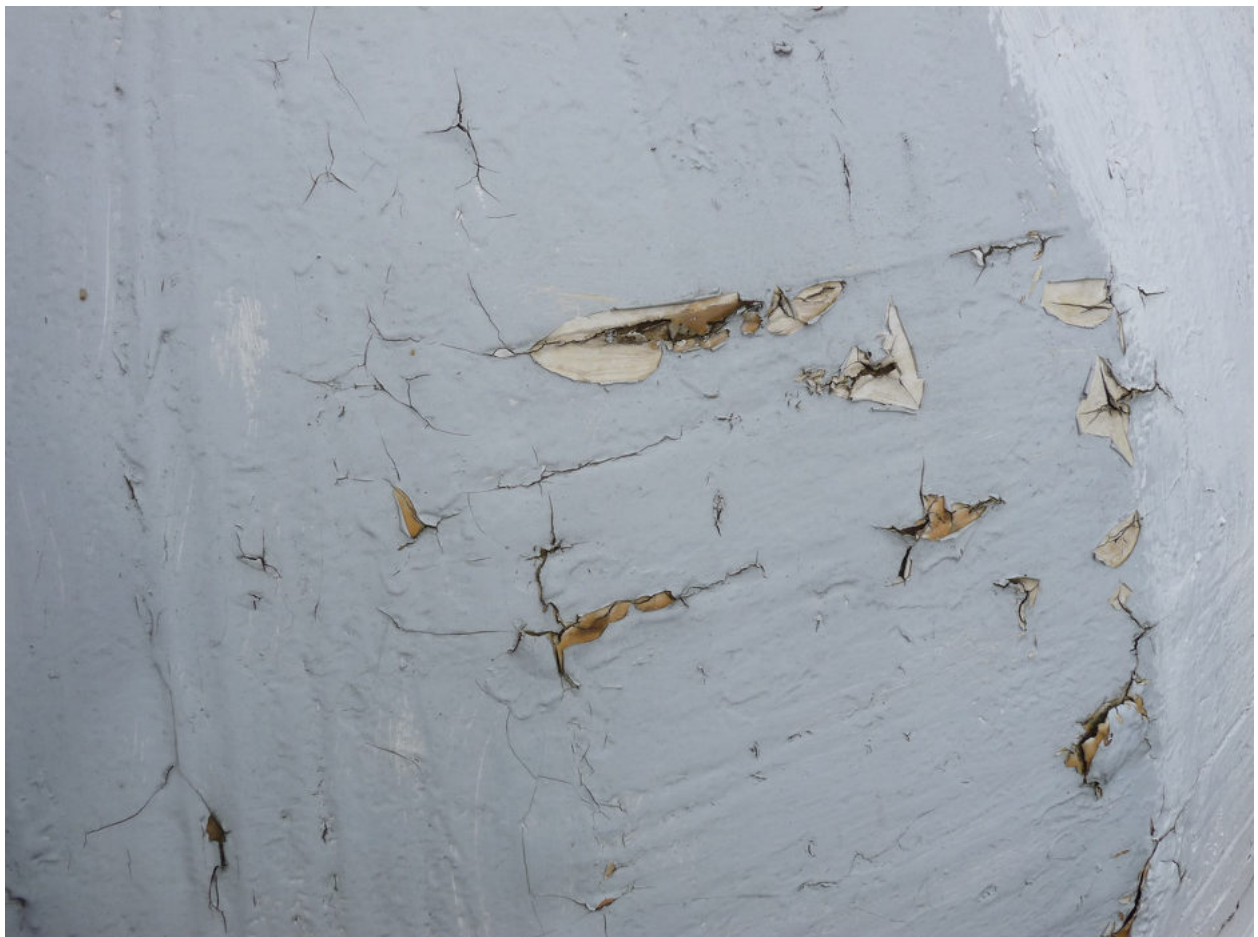
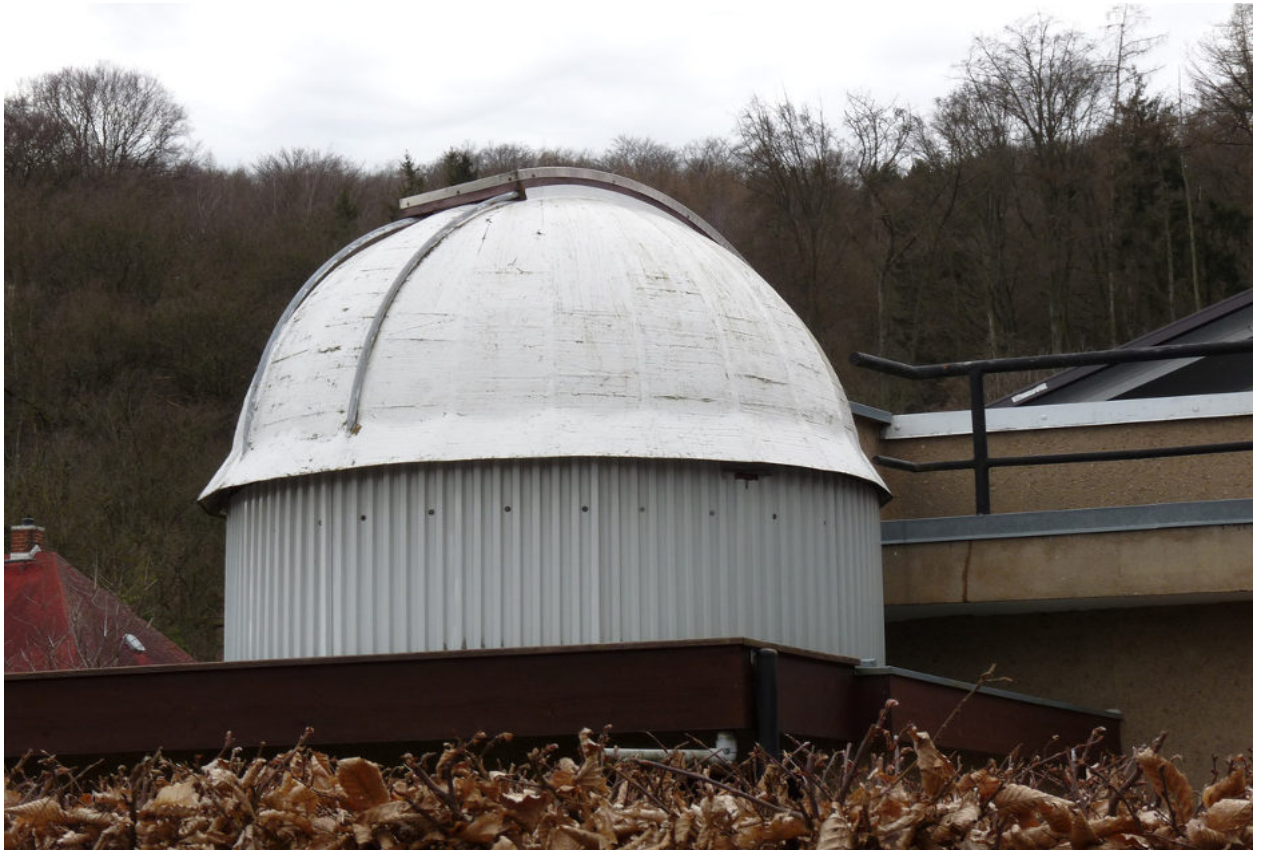
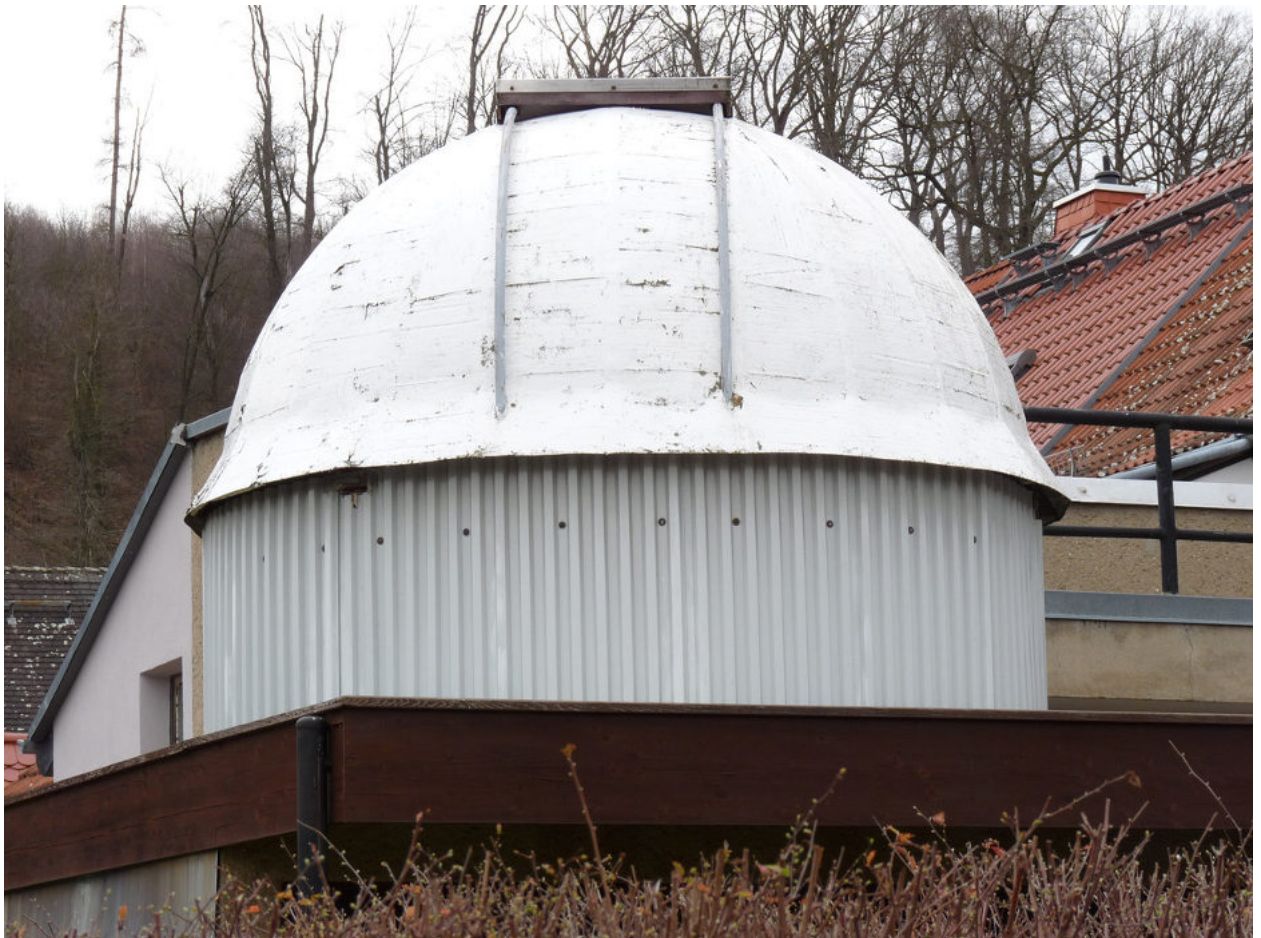
Am unteren Rand der Kuppel zeigt sich innen beginnende Verrottung.

Deutliche Abwitterung auf der südlichen Außenseite.

Hier genügt ein neuer Anstrich nicht mehr. Schon vor Jahren wurde immer wieder geschliffen und Epoxidharz gespachtelt.

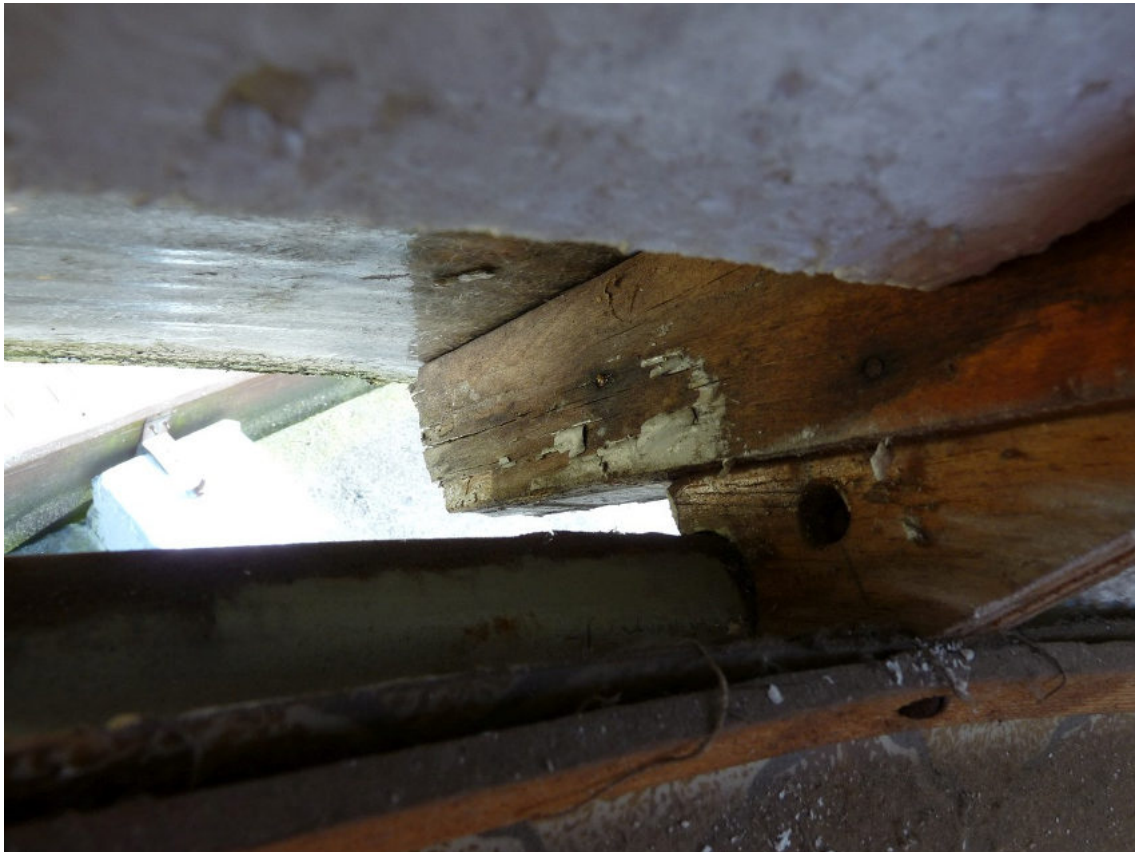
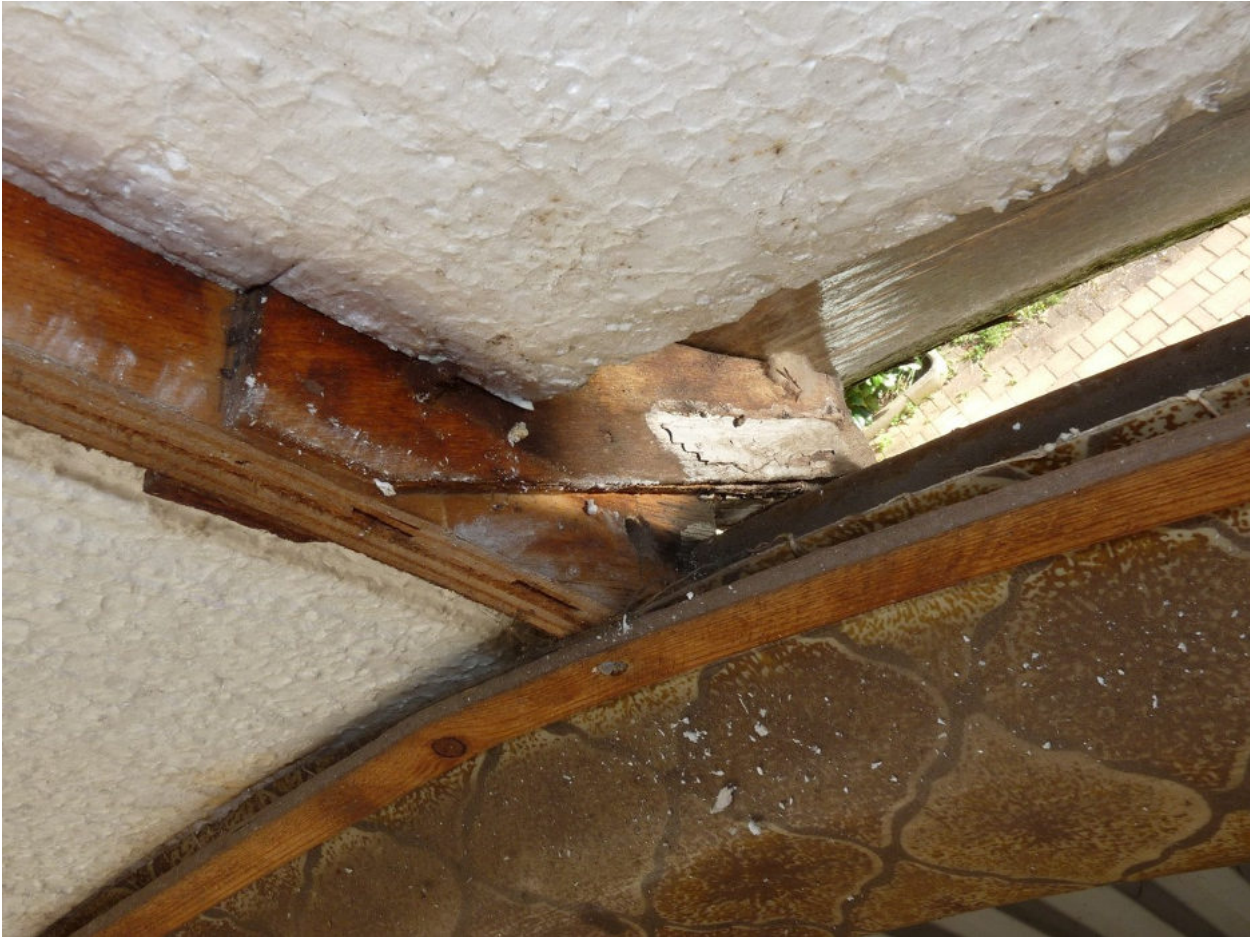
Die formgebenden Spanten beginnen erst oberhalb des umlaufenden Stahlrohres und sind offenbar noch weitgehend ok.

Die unten verrotteten Auskragungen sind separat an den Spanten angesetzt und hoffentlich leicht austauschbar.
